Arrimage d'une machine : le jeu des erreurs

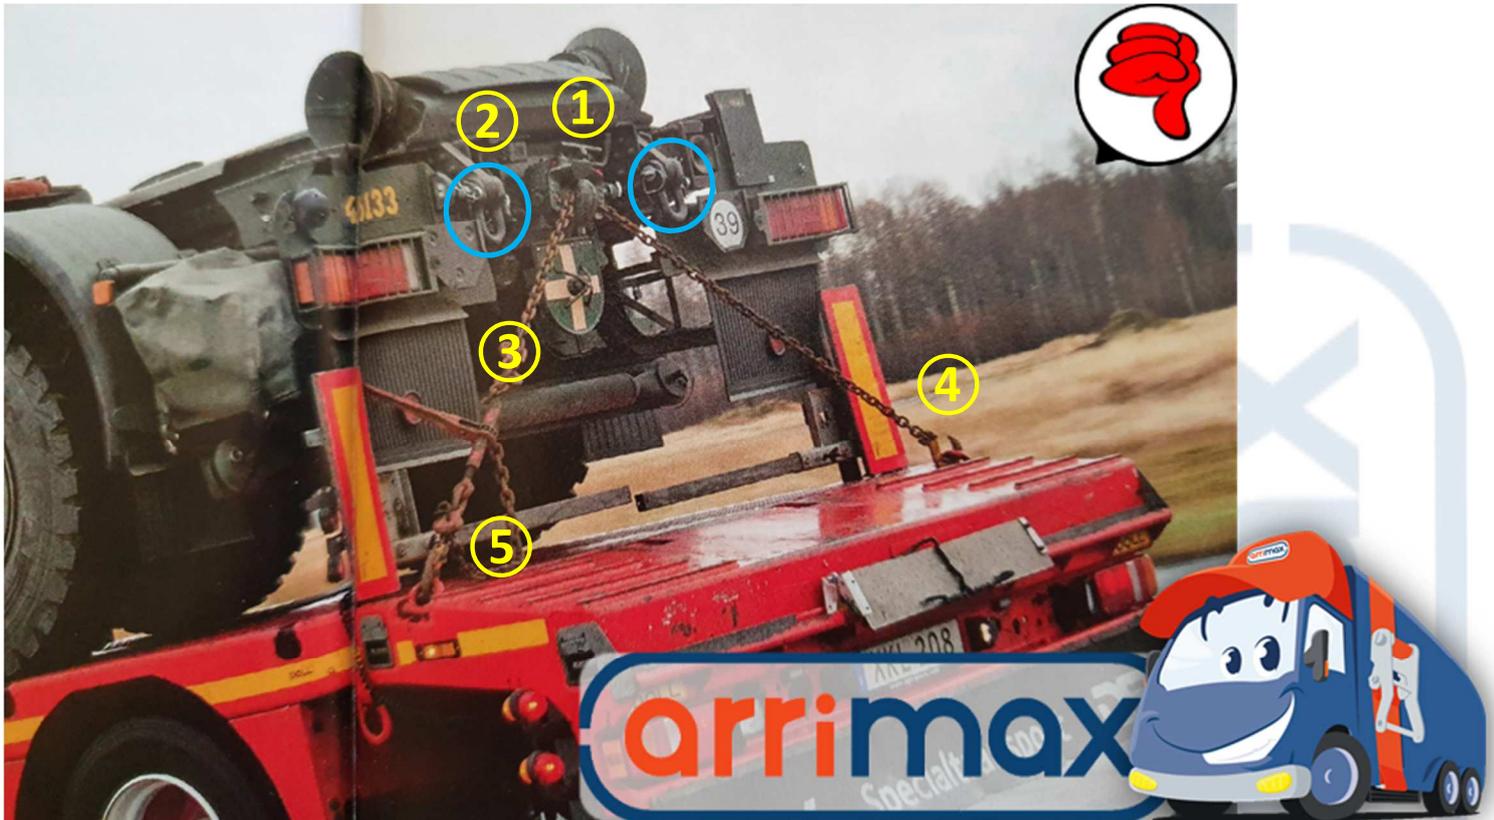
① **une seule chaîne est utilisée** : il en faut deux, une de chaque côté, avec deux tendeurs

② la chaîne est passée derrière le « rockinger », alors qu'il existe deux points d'attache sur le véhicule à transporter (entourés par les cercles bleu sur l'image)

③ **pas de plaquettes d'homologation** de la chaîne (EN12195-3)

④ **pas de linguet de sécurité** au crochet de chaîne

⑤ la chaîne à une position trop « latérale » : elle arrime correctement vers les « côtés », mais pas assez vers l' « avant ». Les chaînes devraient idéalement être placées plus en « arrière ».

Note : si les deux points d'attache n'existaient pas, l'utilisation d'une « manille » au « rockinger » pourrait convenir pour accrocher les deux chaînes.

Note : à moins que le véhicule à transporter ne soit bloqué à l'avant contre une « paroi » ou « col de cygne ».
